富士山北東斜面に出現した活動的な陥没地形と熱異常現象 —2003年10月の状況推移と新たな陥没・噴気孔の確認—

静岡大学教育学部 小山真人

1. 結果の概要

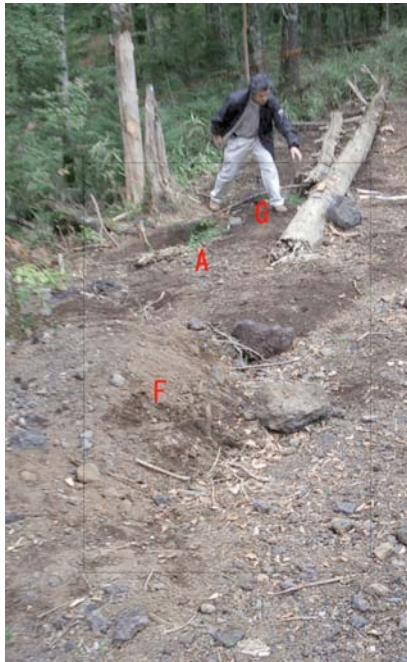
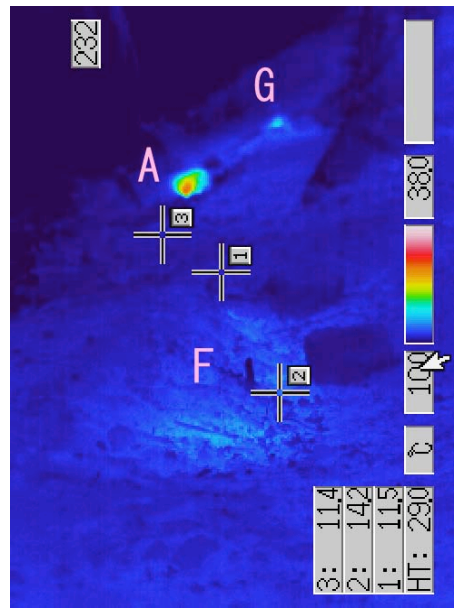
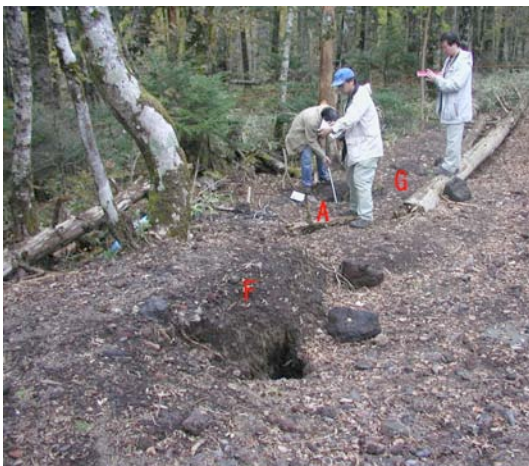
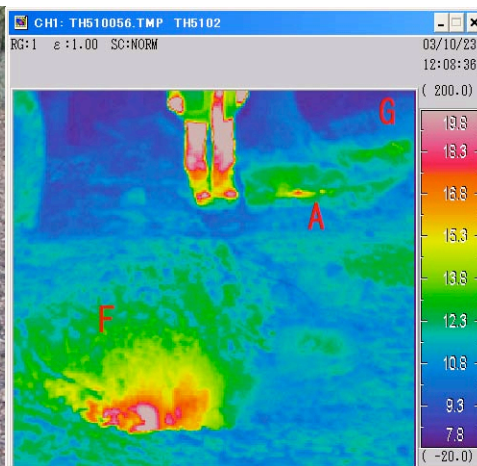
陥没によってできた地溝の主に北縁部で、段差の成長と地割れの拡大、ならびに噴気孔の移動や新たな出現が進行している（図2および3）。10月5日時点では、地溝北縁部のF地点の段差は20~30cm程度であった（図2左上）。また、地溝北縁に沿う噴気孔AおよびGの周囲、ならびにF部分の地割れの段差に沿って地温がやや高かった（図2右上）。10月23日にF地点の段差は肉眼でも明らかに成長して50cm程度となり（図2左下）、段差に沿って新たな噴気孔が出現し、18.2℃の噴気を放出していた（図2右下）。

図2 地点1の陥没にともなってできた地溝の北縁部。A, G, Fは9月19日の日大調査による地点名。10月5日時点での写真（左上）とその熱映像（右上）、ならびに10月23日時点での写真（左下）とその熱映像（右下）。

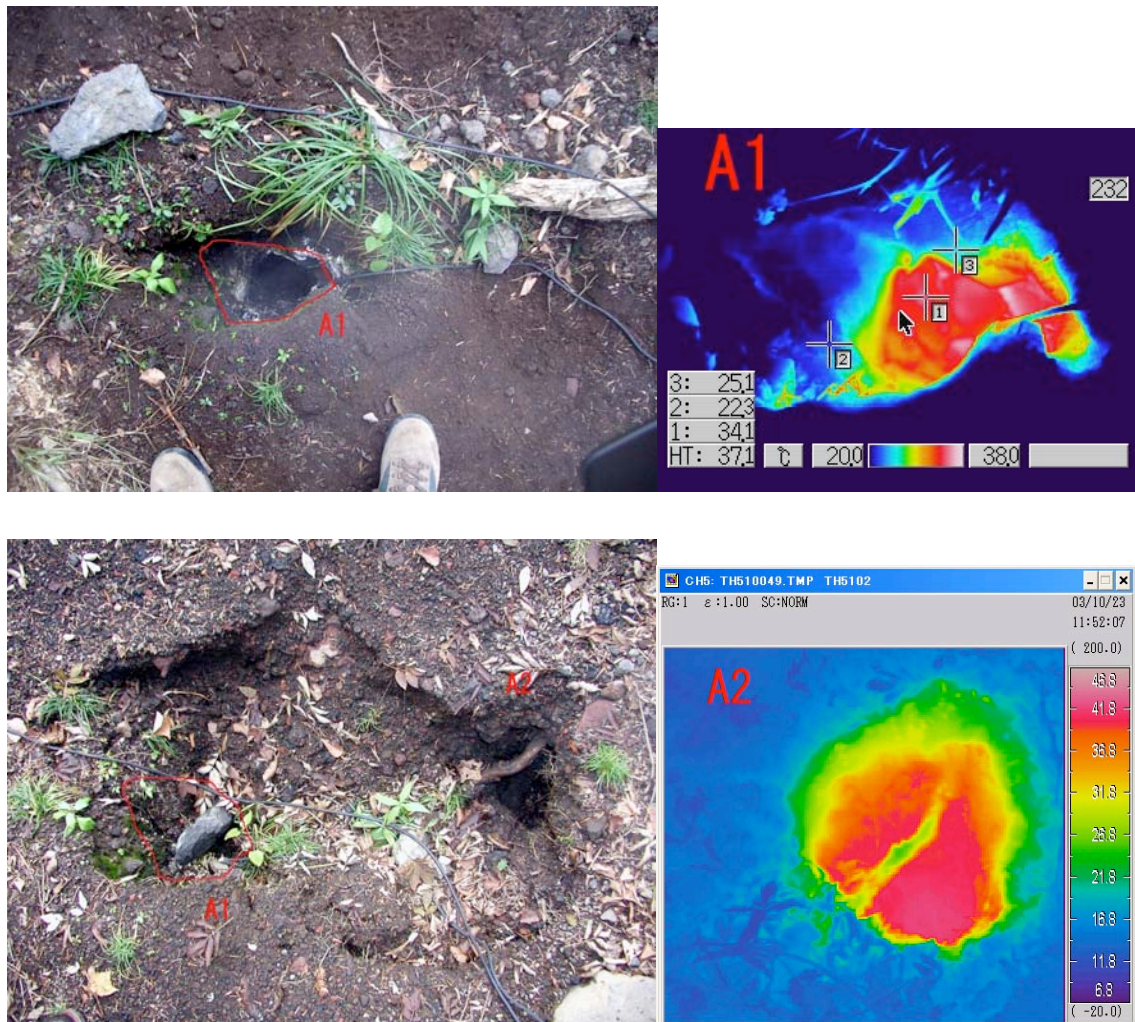
9月14日に地点1の地溝北縁の地割れ沿いに発見された噴気孔（ここではA1と呼ぶ）は、10月5日にも37.3℃の噴気を出していた（図3左上および右上）。しかし、10月23日時点では、A1は噴気活動を停止して熱異常も認められなくなった上、噴気孔自体も土砂で埋まりかけていた（図3左下）。しかし、地割れに沿った陥没が拡大するとともに、新たにA1の西隣りに別の噴気孔A2が出現し（図3左下）、47.2℃の噴気を出していた（図3右下）。

図3 地点1のA噴気孔付近の状況変化。10月5日時点での写真（左上）とA1噴気孔の熱映像（右上）。および10月23日時点での写真（左下）とA2噴気孔の熱映像（右下）。

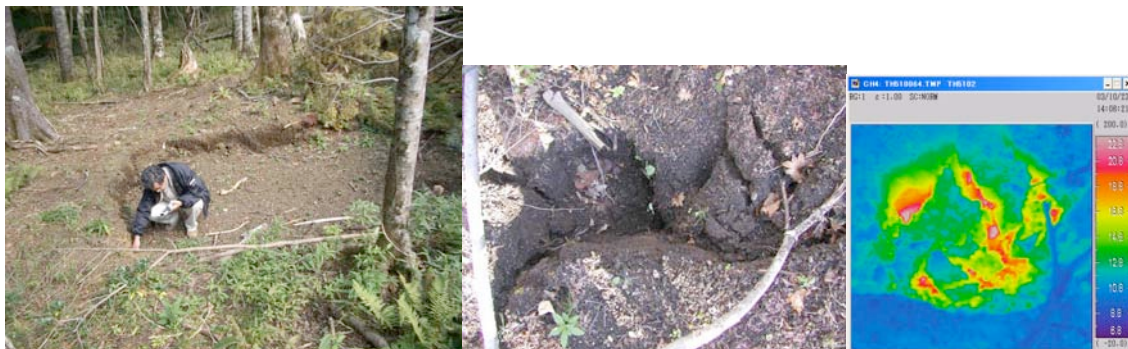
地点 9 は、3 m 四方程度の四角形をした陥没構造であり、10 月 5 日時点で北縁に落差 20cm 程度の新鮮な段差がともなっていたが（図 4 左）、段差付近や内部に地温異常は認められなかった。ところが、10 月 23 日時点では北縁の段差に沿った熱異常（11.7℃）が出現した上、南縁には新鮮な段差（落差 70cm）とそれにもなう地割れと熱異常（26.2℃）があらわれ（図 4 中および右）、一部から弱い噴気を上げていた。なお、地点 9 の陥没は 9 月 19 日の日大調査では確認できなかったとのことで、9 月 19 日以降に出現した可能性が大きい。

図4 地点9にみられる陥没構造の北縁付近の写真（左）．人が観察している段差が陥没の北縁にあたる．写真（中）は南縁の段差に沿う新鮮な地割れで、10月5日から23日までの間に生じたと考えられる．右図は、その地割れの右半分にあられた熱異常．

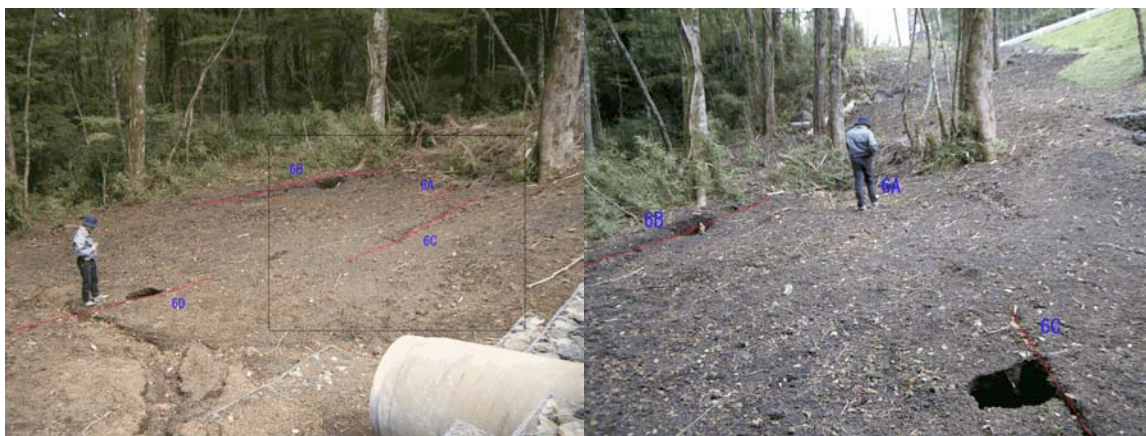
地点 5 の南東 30m ほどのところにやや深い沢があり、林道がその沢をまたいでいる（橋はなく、盛土構造となっている）。地点 6 は、この林道盛土の東側の沢底にあり、林道の路面から 10m ほど下った場所にあたる（図 5 左）。ここには、大雨時に林道側から流れ込んだとみられるスコリア質砂泥がなだらかな扇状地を形成しており、陥没構造はその扇状地面を切って生じている（図 5 右および図 6）。陥没構造は、ほぼ並行して分布する 5 つの地割れ（6A～6E）からなり、6B と 6E には数 cm の段差がみられ、地割れに挟まれた内

図5 10月5日時点での地点6のほぼ全景（左）および南半分の写真（右）．陥没は、道路側から流れ込んだ未固結のスコリア質砂泥がつくる緩やかな扇状地面状に形成されている．地割れの番号（青字）については図6を参照．

これらの地割れと陥没孔は、最近できたと見られる扇状地面上に生じていることと、10月5日時点で不安定なエッジを残し地形的にかなり新鮮であったことから、陥没が生じた後にまだ目立った降雨を経験していなかったとみられる．おそらく9月頃に生じたとみるのが自然であろう．10月23日には陥没構造自体に大きな変化は認められなかったが、噴気孔はいずれもやや拡大し、新たに2ヶ所に別の噴気孔が出現していた（図6）．

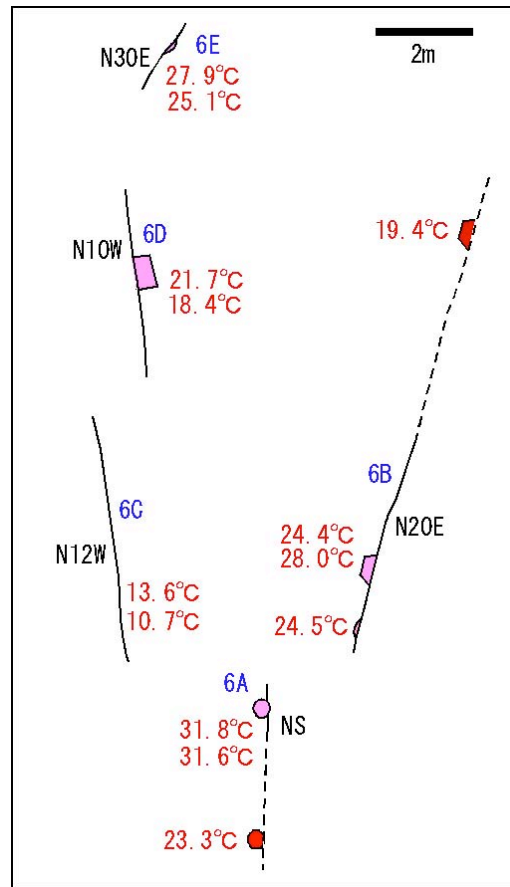
部が落ち込んでいる（図6）．また、6Cを除く4つの地割れに沿って幅数 cm～50cm の陥没孔があり、いずれも噴気を発していた（図6）．

図6 地点6の陥没構造の見取り図。黒実線が地割れ（点線は推定部分）。6A～6Eは地割れ番号。陰影をつけた□や○は噴気孔。6Aの南側の●と6Bの北東側の■は、10月23日に新たに確認した2ヶ所の噴気孔。温度は地温または噴気温度測定結果（上段が10月5日時点、下段が10月23日時点）。地割れや噴気孔の位置関係はおおよそのものであり、正確に測量してはいない。
