富士山北東斜面に出現した活動的な陥没地形と熱異常現象 —2003年10月の状況推移と新たな陥没・噴気孔の確認—

静岡大学教育学部 小山真人

静岡県防災局 小澤邦雄・杉井 衛・井尾高士

山梨県総務部消防防災課 笹本勝相

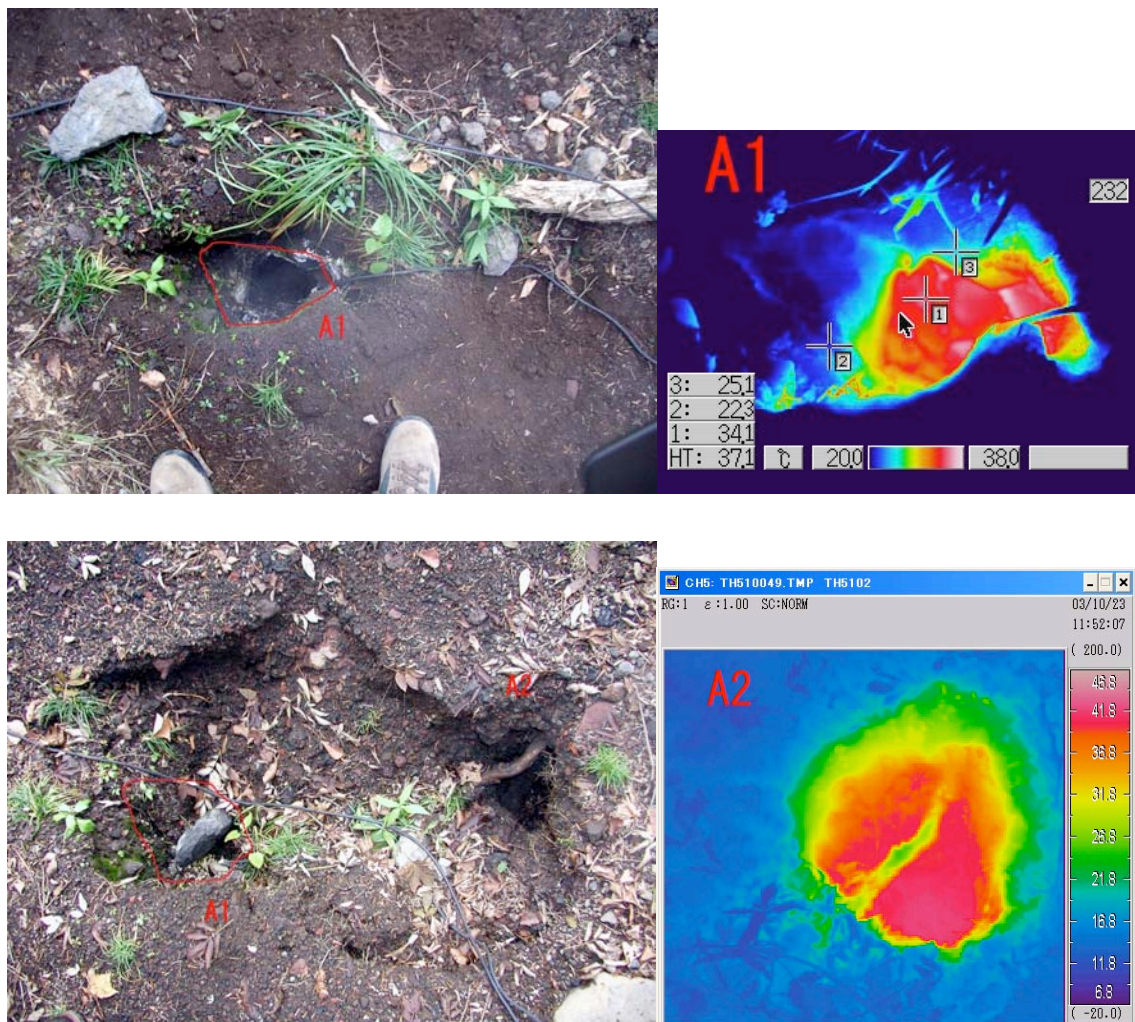
9月14日に地点1の地溝北縁の地割れ沿いに発見された噴気孔（ここではA1と呼ぶ）は、10月5日にも37.3℃の噴気を出していた（図3左上および右上）。しかし、10月23日時点では、A1は噴気活動を停止して熱異常も認められなくなった上、噴気孔自体も土砂で埋まりかけていた（図3左下）。しかし、地割れに沿った陥没が拡大するとともに、新たにA1の西隣りに別の噴気孔A2が出現し（図3左下）、47.2℃の噴気を出していた（図3右下）。

図3 地点1のA噴気孔付近の状況変化。10月5日時点での写真（左上）とA1噴気孔の熱映像（右上）。および10月23日時点での写真（左下）とA2噴気孔の熱映像（右下）。

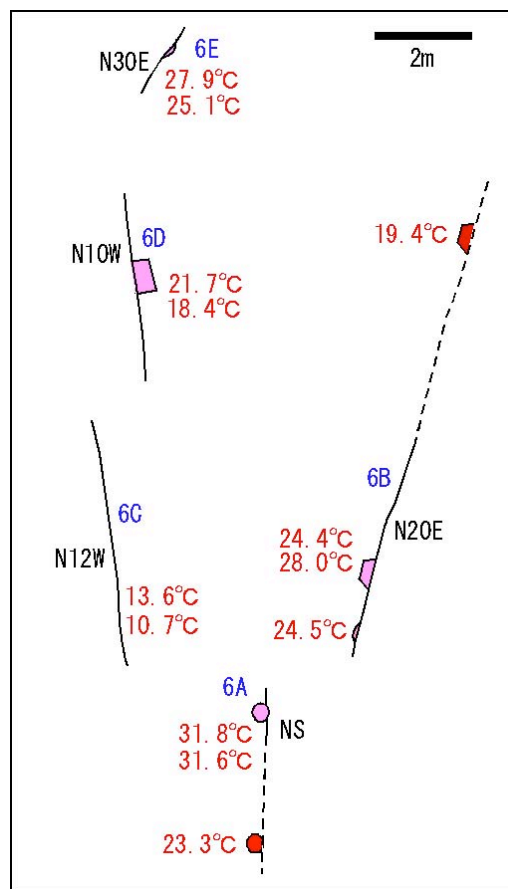
部が落ち込んでいる(図6). また, 6Cを除く4つの地割れに沿って幅数cm~50cmの陥没孔があり, いずれも噴気を発していた(図6).

これらの地割れと陥没孔は, 最近できたと見られる扇状地面上に生じていることと, 10月5日時点で不安定なエッジを残し地形的にかなり新鮮であったことから, 陥没が生じた後にまだ目立った降雨を経験していなかったとみられる. おそらく9月頃に生じたとみるのが自然であろう. 10月23日には陥没構造自体に大きな変化は認められなかったが, 噴気孔はいずれもやや拡大し, 新たに2ヶ所に別の噴気孔が出現していた(図6).

図6 地点6の陥没構造の見取り図。黒実線が地割れ（点線は推定部分）。6A～6Eは地割れ番号。陰影をつけた□や○は噴気孔。6Aの南側の●と6Bの北東側の■は、10月23日に新たに確認した2ヶ所の噴気孔。温度は地温または噴気温度測定結果（上段が10月5日時点、下段が10月23日時点）。地割れや噴気孔の位置関係はおおよそのものであり、正確に測量してはいない。
