# GISを用いた静岡市内の津波対策施設の実態分析

## Effectiveness of tsunami shelter buildings in Shizuoka City based on field survey and GIS analyses

Field survey and GIS analyses were made to clarify the present status and problems of 50 tsunami shelter buildings, which have been specified by the Shizuoka city office. We examined the situation, appearance, age of construction, and facilities of the shelter buildings using a checklist, which is based on the guideline of tsunami shelter buildings (Cabinet Office of Japan, 2005). We also made DEM from elevation data on base maps for city planning. All these data, as well as the data of estimated flood areas by tsunami of the Tokai Earthquake and the data of population density, were input to GIS and their spatial distributions and properties were compared with each other. Main results are as follows. Number of the shelter buildings is insufficient and their distribution is not effective in several areas. About 30% of the shelter buildings are locked and keys are necessary even in urgent situations. About 55% of the shelter buildings were constructed before 1981 and have problems of seismic capacity.

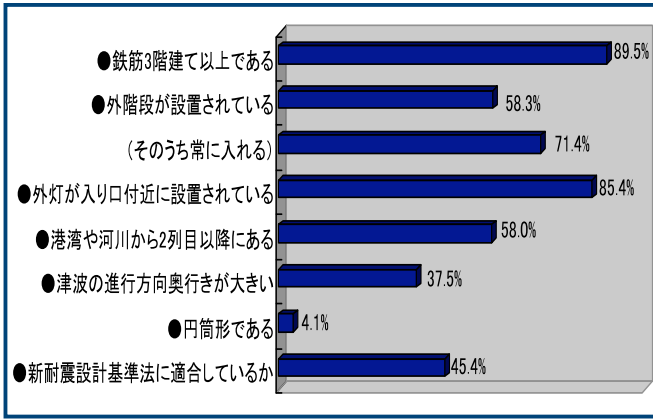
図1. 津波避難ビルの現地調査結果

上記チェックリストに基づいた現地調査の結果(図 1)、外階段が設置されているが頑丈なセキュリティ等で常に入ることのできない施設が 30% 近くあることが明らかになった。また、津波の進行方向に対して建物の外形奥行きが大きい施設や、外壁が円筒形になっている施設の割合が小さいことから、津波の衝撃を意識した施設がほとんどないことが分かった。さらに、建築年の確認できた 33 施設のうち、新耐震設計基準法に適合している施設が 45% 程度しかなかった。建築年を確認できなかった施設の中でも、見かけ上明らかに 1981 年以前に建てられたであろうものが多かったことから、津波避難ビルとしての機能を果たすかどうかという問題以前に、地震による強い揺れに耐えられるかどうか心配である。

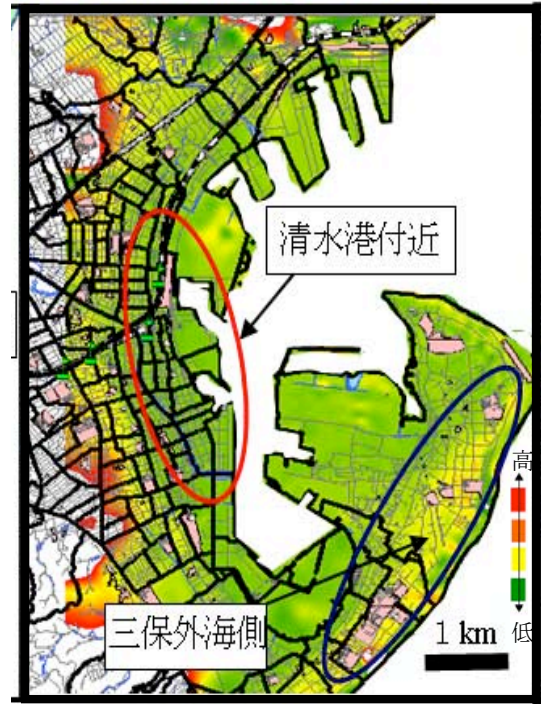
図3. 清水区海岸地域のDEM

図3から、三保半島の外海側がほかの地域に比べて高地であるのに対し、清水港付近は低地であることがわかる。この地域は区役所や駅もあって賑わっており、人口密度の高い地域もある。この付近に津波避難ビルが多いことは妥当であるが、1981年以前に建てられた施設が密集していることも明らかになった(図4)。よって、清水港付近の新耐震設計基準法に適合しない施設の見直しを検討すべきである。

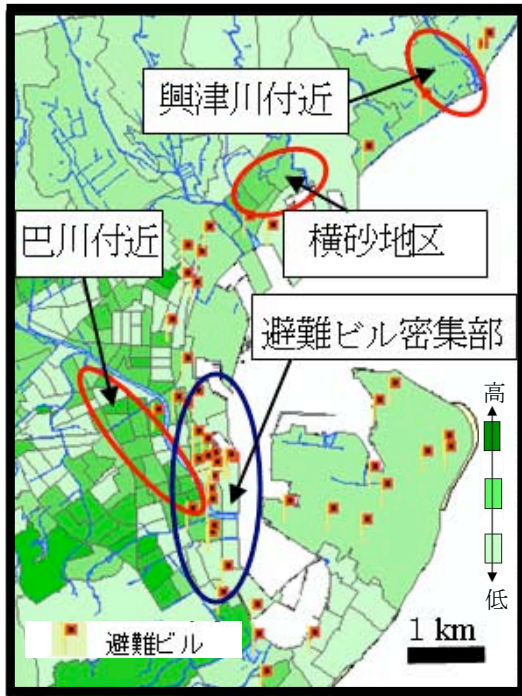
図2. 人口密度と津波避難ビル分布

図2から、清水区横砂地区は人口密度が高い割に避難ビルが少ないことが分かる。また、巴川付近は、1854年安政東海地震の津波浸水域である上に人口密度が高いにもかかわらず、避難ビルが存在しない。同様に、安政東海地震の津波浸水域になった興津川付近にも避難ビルが少ない。よって、これらの地域に多くの住民を収容できる新規避難ビルの指定が必要である。
