富士山北東斜面に出現した活動的な陥没地形と熱異常現象 —2003年10月の状況推移と新たな陥没・噴気孔の確認—

静岡大学教育学部 小山真人

1. 結果の概要

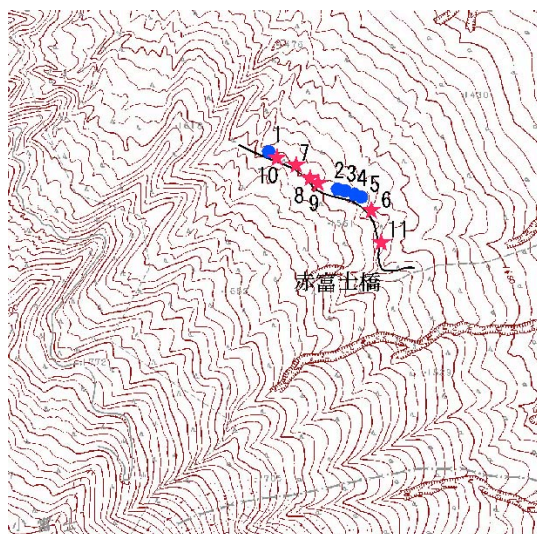
図1に調査地点の位置を示す。日大・気象庁の調査による地点番号1～4を踏襲し、9月22日に気象庁によって新たに弱い噴気が確認された地点の番号を5とした。地点6～11が今回新たに陥没や噴気が確認された地点である。

図1 位置図。地点6～11が新たに確認された陥没地形の位置。全体として直線距離にして700mほどの範囲にわたって分布している。

以上述べてきたように、陥没構造とそれにともなう噴気・地温異常は、直線距離にして700mほどの範囲にわたって、かなり普遍的に分布している（図1）。これらの陥没地形・地温異常が林道の谷側に沿ってほぼ東西に分布することから、当初は林道工事との関連性が疑われた。しかし、今回発見された地点6の陥没構造は、他の地点と異なって林道から10mほど下った谷底にあることから、林道工事に起因する地表付近の斜面崩壊に発生原因を押しつけることは困難である。
