富士山北東斜面に出現した活動的な陥没地形と熱異常現象 —2003年10月の状況推移と新たな陥没・噴気孔の確認—

静岡大学教育学部 小山真人

静岡県防災局 小澤邦雄・杉井 衛・井尾高士

山梨県総務部消防防災課 笹本勝相

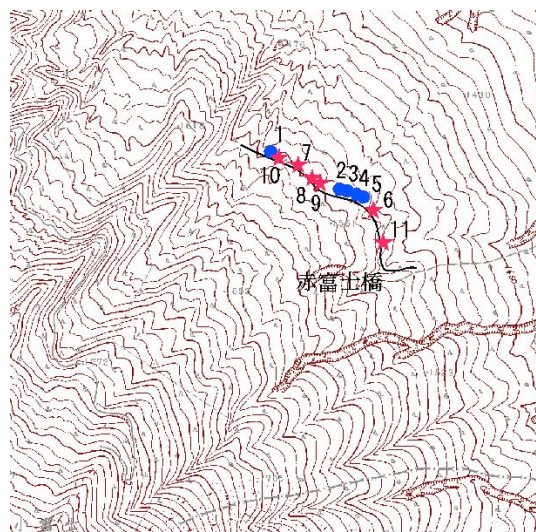
図1に調査地点の位置を示す。日大・気象庁の調査による地点番号1～4を踏襲し、9月22日に気象庁によって新たに弱い噴気が確認された地点の番号を5とした。地点6～11が今回新たに陥没や噴気が確認された地点である。

図1 位置図。地点6～11が新たに確認された陥没地形の位置。全体として直線距離にして700mほどの範囲にわたって分布している。

以上述べてきたように、陥没構造とそれにともなう噴気・地温異常は、直線距離にして700mほどの範囲にわたって、かなり普遍的に分布している（図1）。これらの陥没地形・地温異常が林道の谷側に沿ってほぼ東西に分布することから、当初は林道工事との関連性が疑われた。しかし、今回発見された地点6の陥没構造は、他の地点と異なって林道から10mほど下った谷底にあることから、林道工事に起因する地表付近の斜面崩壊に発生原因を押しつけることは困難である。
